# 「せん断破壊先行梁のひび割れに無機系注入材を用いた場合の耐荷力に関する実験と考察」

Experiment and Consideration about Load Bearing Ability for the case of Repaired shear Failure type Beam using Inorganic Injectable Material.

(株)長大 ○正員 高畑智考 (Tomochika Takahata)  
(株)土木技術コンサルタント 正員 三好章仁 (Akihito Miyoshi)  
(株)砂子組 正員 近藤里史 (Satoshi Kondou)  
(株)土木技術コンサルタント 非会員 伊藤 浩 (Hiroshi Itou)  
(独)土木研究所寒地土木研究所 正員 西 弘明 (Hiroaki Nishi)

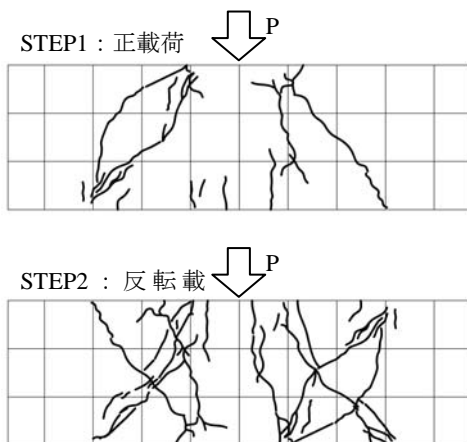
図-2 供試体クラック図

図-2にSTEP1の正載荷及びSTEP2の反転載荷時の供試体クラック状況を示す。STEP1の正載荷では、80kNで供試体中央側面からせん断クラックが生じた。

その後、せん断クラックが各支点部に進展するとともに、せん断クラック本数が徐々に増加した。110kN 程度では、一部曲げクラックが発生した。

荷重除荷後、供試体を反転させて STEP2 の反転載荷を実施した。STEP2 の反転載荷では、125kN で下端支点部からクラック生じるとともに、STEP1 に生じた側面クラックの中心部から、各支点部にクラックが進展する様子が確認された。また、正載荷と同様に一部曲げクラックが発生した。この時、せん断クラックの最大幅は、4mm 程度であった。

クラック補修後の STEP3 の載荷時には、予備載荷で生じたクラック補修箇所からのクラック進展がほとんどであったが、補修箇所以外にクラックの発生が数カ所確認された。後述の荷重-変位関係から見て取れる様に注入の補修効果が出ているものと推察される。

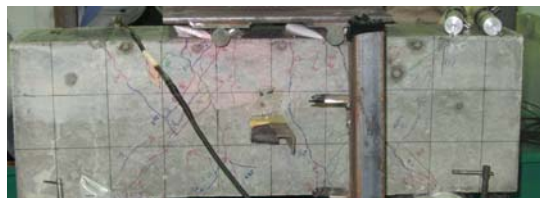
写真-1 反転載荷後供試体状況

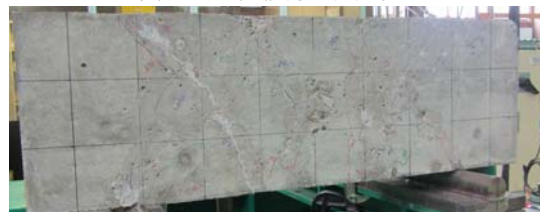
写真-2 注入後供試体状況

断クラックを生じさせた。更にSTEP2として荷重除荷後供試体を反転させ、擬似的に正負繰り返し載荷によるせん断クラックをイメージできるせん断損傷を供試体を生じさせた。この予備荷重後、STEP3として注入材によるクラック補修後の供試体を用いて、正載荷方向から荷重載荷を行い、補修前と補修後の供試体の荷重-変位関係を確認して、クラック補修後の耐力性状を確認するものとした。予備荷重を行いクラックが生じた供試体の補修は、無機系の材料を用い、供試体の全ての面から、注入を実施して、極力発生したクラックに全て注入されるよう配慮した。

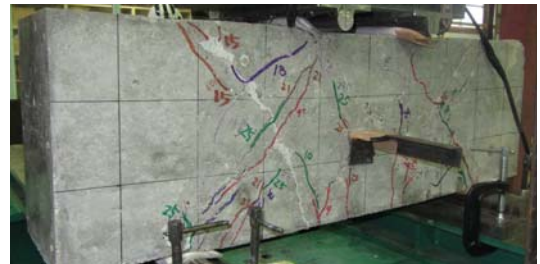
写真-3 補修載荷後供試体状況

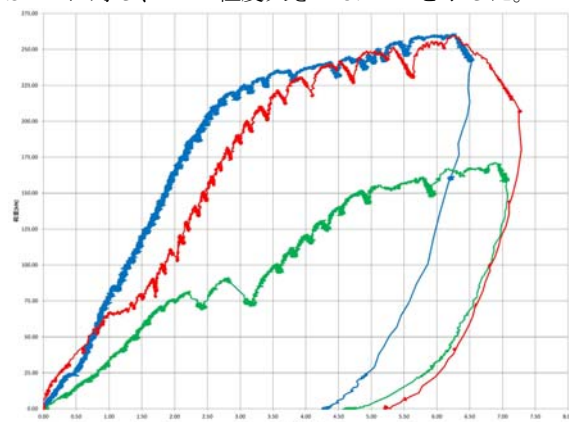
図-3 荷重-変位図

STEP1 の正載荷時は、荷重 225kN、変位 3.0mm 程度まで一定の剛性を保ったが、その後剛性は低下し、耐力は大きく伸びず、荷重 260kN、変位 6.5mm 程度で終局に至ったと考えられる。この時、荷重-変位の関係は、バイリニアを呈した。

STEP2 の反転載荷時は、正載荷時の様に荷重-変位関係がバイリニアとならず、ほぼ一様の剛性で終局まで推移している。耐力は、STEP1 の正載荷に対し、65%程度の荷重 170kN で変位 7.0mm 程度となり、耐力は非常に小さくなった。

一方、クラック注入を実施した、補修後反転載荷では、ほぼ無損傷の正載荷状態に近い剛性と耐力を示し、補修後の効果が非常に大きく出ていることが見て取れる。ただし、残留変位は、正載荷及び反転載荷ともに 4.2~4.5mm に対し、1mm 程度大きい 5.2mm を示した。

本実験の範囲内であるが、比較的微細なクラックに注入できる無機系の注入材を用いた場合には、せん断クラック損傷が生じた場合の供試体をほぼ無損傷状態の耐力力まで回復することが確認された。ただし、供試体のクラック注入は、各側面と上下面の4面から注入していることから、十分に注入効果が出ていると推察される。実際の床版は、側面からの注入が出来ないことから、単純比較は出来ないが、ここまでの補修効果は期待できないと考えられる。
