縦断勾配 5%を有する中路式ローゼ橋の振動および床桁の載荷特性

Vibrations and loading Characteristics of half-through type Lohse bridge having longitudinal slope 5%

(株) 砂子組 ○正 員 古川 大輔 (Daisuke Furukawa)
 札幌開発建設部 千歳道路事務所 正 員 坂 憲浩 (Norihiko Saka)
 (株) 砂子組 正 員 川村 正之 (Masayuki Kawamura)
 (株) 砂子組 正 員 佐藤 昌志 (Masashi Sato)

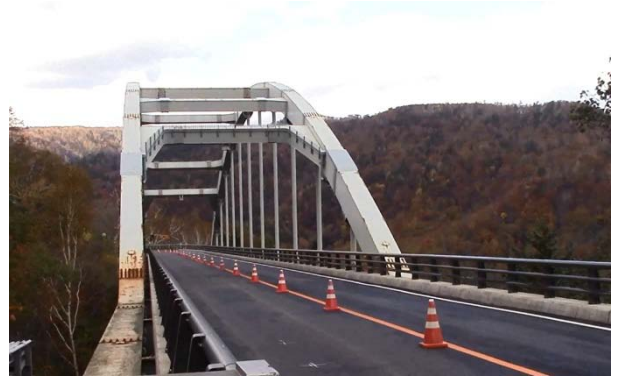
写真-1 対象橋梁全景

建設後 31 年が経過し、床版上面の砂利化や剥離に加えて、直接の原因は定かではないが、床版上鉄筋のほぼ直下で膚割れを起こすなどの著しい劣化が確認された。そのため、床版全面を対象に上鉄筋下側までコンクリートを切除し、有機系繊維コンクリートで打ち替える対策工がとられることとなった。写真-1 に対象橋梁の全景を示す。なお、振動計測は、対策工が実施される前後に行っている。

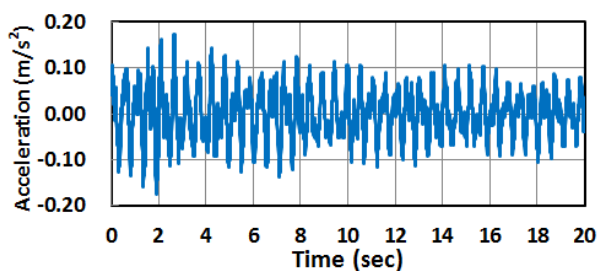
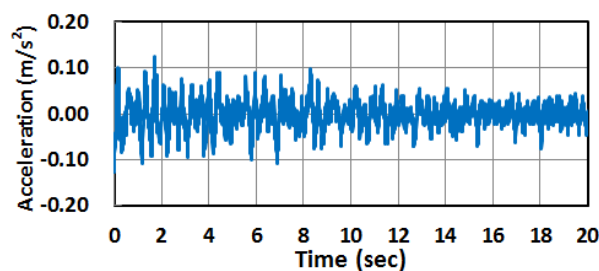
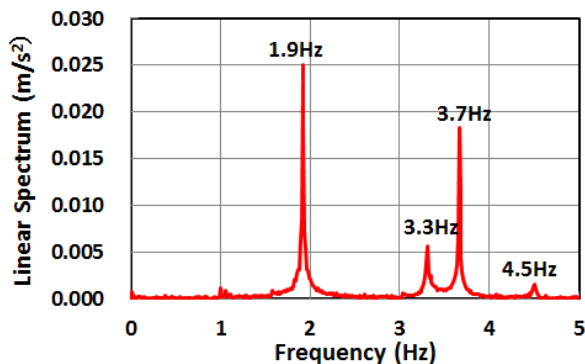
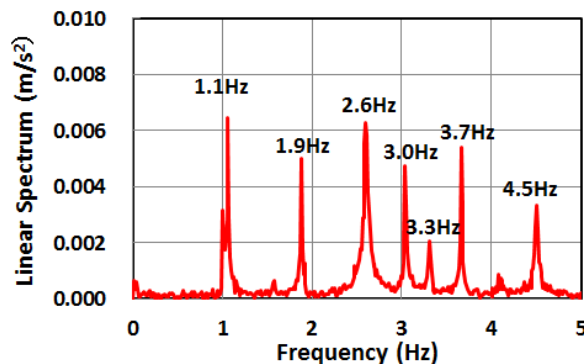
図-2 加速度波形とリニアスペクトルの分布

測定結果の一例として、図-1 に示す測点 A および B の加速度波形の一部と加速度波形から求められたリニアスペクトルの分布を図-2 に示す。図より複数の卓越振動数が確認でき、その範囲は概ね 1~4.5Hz である。これらの卓越周期における振動モード図を図-3 に示すが、いずれも良好な振動モードでこれらの卓越振動モードは固有振動モードと評価した。なお、3Hz 以上の振動モードはいずれもねじり振動である。

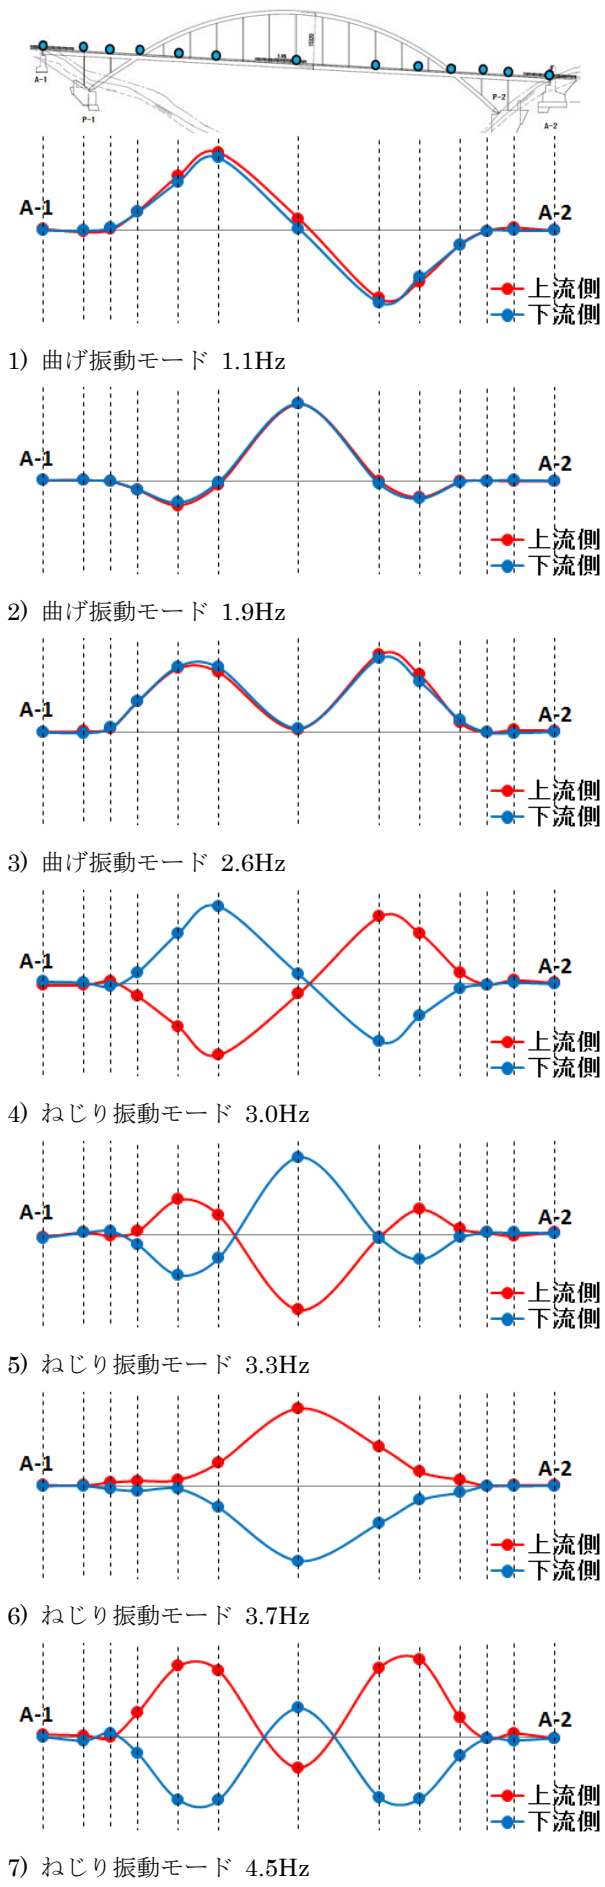
図-3 卓越振動数における振動モード分布図

固有振動数もしくは固有振動モードから部材の損傷が生じるかを判定するのは難しいと考えられるが、高次の固有振動数が卓越するのは、著者らのこれまでの計測経験では初めての事例であり、本橋における著しい床版劣化の一要因になったとも考える。

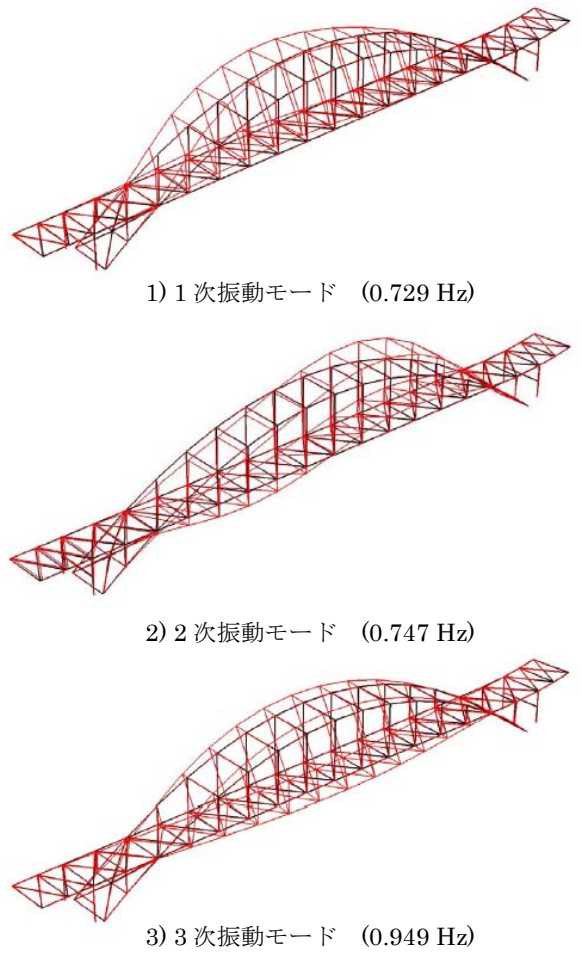
図-4 数値解析による固有振動モード³⁾

一方、本橋梁では別途、数値解析による固有値解析が行われており、図-4 に示す 1~3 次の低次の固有振動数が求められている³⁾。これらの固有振動数はいずれも 1Hz 以下の振動数であり、実橋での計測結果とは異なる。この要因として以下が考えられる。

- ・実橋での計測は車両通行時の振動結果から固有振動数を求めているため、車両のバネ上振動数に近い 1~3Hz 程度の振動⁴⁾が励起されやすい。
- ・数値解析での振動モードはアーチ部材と補剛材結合部が節になっているのに対し実測結果では P1 付近が節となっており、車両通行時は補剛材を介して加

振されるため異なったモードになっていたことも考えられる。

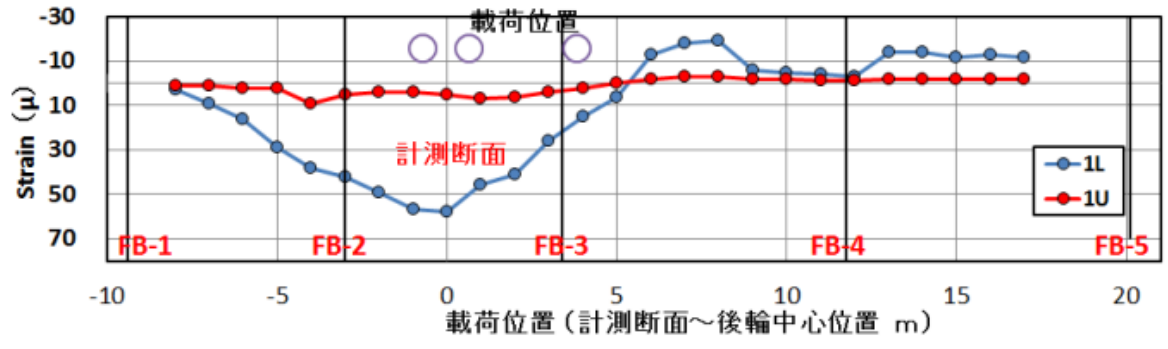
図-6 床桁載荷試験結果

測定結果の一例として、図-6に山側縦桁のひずみ測定結果について載荷位置(ダンプトラック後輪中心位置)との関係で示す。上フランジは中立軸に近い測定ひずみが小さいことから下フランジに着目し特徴を以下にまとめる。

- 1) 載荷位置が隣接する横桁間である FB-1~FB-2 でも引張りひずみが発生している。
- 2) 載荷位置が測定断面付近でひずみは最大となる。
- 3) 載荷位置が川側の隣接する横桁間である FB-3~FB-4 でひずみは引張りから圧縮に転じ、その後ほぼゼロになる。
- 4) 載荷位置が FB-5 を過ぎると僅かではあるが、再び圧縮ひずみが発生している。

なお、上記 4)の圧縮ひずみは橋梁中間点付近まで継続していることが走行試験で確認されている。一般に、床桁の設計は横桁間の梁として設計されるが、本橋はその

構造形式や架設条件の影響で複雑な挙動となっていると考えられる。
