床版端部の劣化推定と補修に関する一提案

The proposition about deteriorating estimation and the repair of the bridge floor slabs edge

(株)砂子組土木部 ○正員 井元 俊介 (Syunsuke Imoto)
(株)砂子組土木部 非正員 山本 寛子 (Hiroko Yamamoto)
(株)砂子組土木部 正員 古川 大輔 (Daisuke Furukawa)
(株)砂子組土木部 正員 長谷川 雅樹 (Masaki Hasegawa)
(株)砂子組土木部 正員 田尻 太郎 (Taro Tajiri)

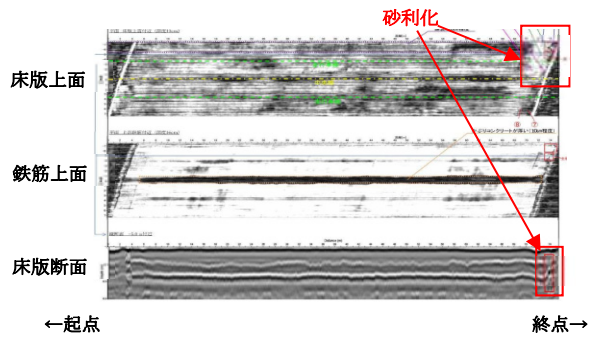
図-3 電磁波レーダー解析結果

過年度の橋梁点検²⁾では舗装上面の異常から、橋面全体を電磁波レーダー法による非破壊試験を実施し(図-3)、異常信号が確認された箇所を微破壊試験(写真-2)により、床版の状態と劣化深さを確認している。

- ・非破壊試験による A2 側床版端部上面に異常信号が確認された。
- ・異常信号が確認された箇所を 50cm×50cm の微破壊試験を実施した結果、床版上面の砂利化が認められ、その深さは 5cm であった。
- ・鋼板で覆われている床版下面からは遊離石灰の滲出が確認された。
- ・床版上面の打音試験では A2 側床版端部で劣化が確認された。
- ・床版上面劣化部のはつり後の打音試験で健全性が確認された。

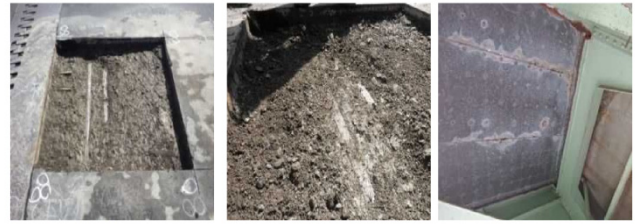
写真-2 劣化箇所

また、本橋は床版防水工が未設置の橋梁で床版下面に遊離石灰の滲出が確認された(写真-2)ことにより、床版防水工の敷設が必要となり、舗装全面を除去することになったので床版全面の打音試験を実施し、劣化状況を確認した。本橋の劣化状況は次の通りとなる。

a) 微破壊試験状況(砂利化) b) 床版下面(遊離石灰滲出)

このことから、本橋の床版上面の劣化した要因は繰り返し輪荷重によって、床版上面にひび割れが発生し、その後、凍害による複合劣化と推定できる。

補修範囲は前述した劣化要因且つ、床版の剛度を均一にする目的から、図-8に示した劣化箇所を含めた床版端部全幅が適切であると考え、補修工法については、一般的な断面補修工法とし、断面補修材料は劣化要因を加味した上で再劣化を起こさせない材料と考え、後述する超緻密高強度繊維補強コンクリートを補修材料として選定した。

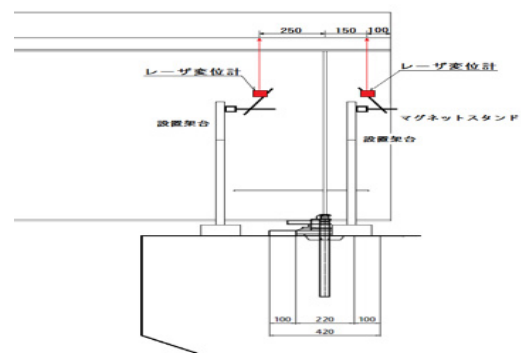
図-6 計測器具配置図

変位量の測定は、図-6に示すように支承を挟んだ位置にレーザ変位計を設置し床版端部の車両通行時の変位を動的に測定する。併せて、通行車両のビデオ撮影を行う(写真-3)。計測は上り車線、下り車線について実施し、各々5時間程度の計測を行う。

変位量は5時間程度測定したデータから、変位の大きかったデータ5車両程度を抽出し、床版の傾斜角と主桁ピックアップ量を測定した。

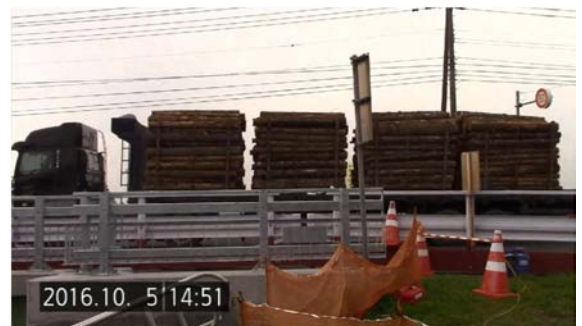
写真-3 大型車両通行状況

- ・橋梁固有の振動解析結果では2次モードで3.6Hzとなり、構造系に問題がないと判断できる。
- ・輪荷重による桁変位はA1側で最大0.85mm、A2側で最大0.44mmとなった。平成22年のセンサスでは、当該路線の大型車両交通量は1800台/日であることから、比較的影響が大きいと判断できる。
- ・架橋位置は凍害危険度の高い地域であり、劣化範囲は伸縮継手に隣接し、雨水など滞水しやすい箇所であった。

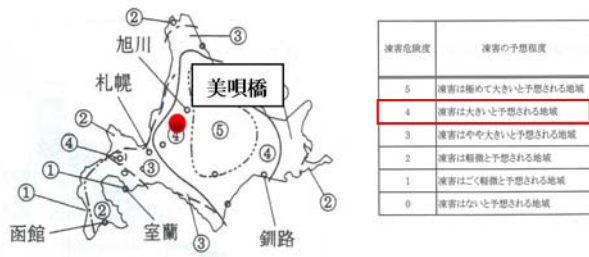
図-7 凍害危険度の区分図

本橋は空知郡美瑛市にあり、図-7にある凍害危険度の区分図³⁾によると、凍害危険度4の凍害は大きいと予想される位置に架橋されている。加えて床版端部は滞水しやすい箇所である。

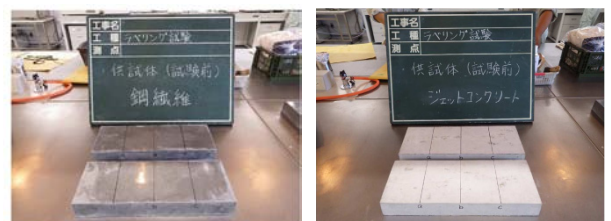
図-9 ラベリング試験概要 (上)試験仕様 (下)供試体

- ・早期に高強度を発現ができ、即日交通解放が可能。
- ・施工厚さ2cmに対し凍害+輪荷重走行試験を実施済み。
- ・薄層施工でも緻密性が高く鋼繊維の架橋効果が大きく初期拘束ひび割れを抑制可能。
- ・極めて緻密な材料で酸素と水分を遮断するため、耐凍害性に極めて優れる。
- ・供試体によるラベリング試験を実施した結果、極めて良好な値を示した(図-9)(表-4)。

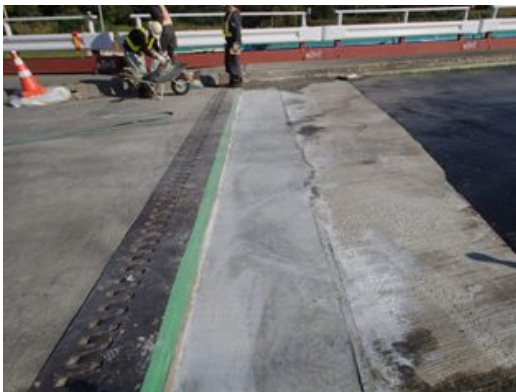
写真-3 補修後状況 (A1側)

施工後の状況を写真-3に示す。

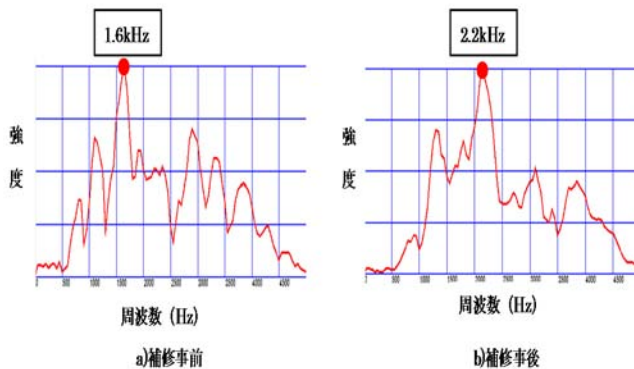
図-10 補修事前・事後の打音試験解析結果

打音試験については、過去の論文によれば、打音試験による打撃音をマイクロフォンで集録しFFT解析により周波数特性を分析することにより定量的な評価の可能性があるとされている。その場合、劣化損傷を受けているコンクリート床版では、卓越した周波数が 2.0kHz 以下となることが示されている⁵⁾。

本橋の劣化箇所において補修事前、事後の打音試験による解析結果を図-10に示す。卓越した周波数は補修前では 1.6kHz、補修後では 2.2kHz となり、補修後は健全と判断できる。
