床版端部の劣化推定と補修方法に関する評価

(株)砂子組 ○正員 井元 俊介
(株)砂子組 非正員 山本 寛子
(株)砂子組 正員 古川 大輔
(株)砂子組 正員 長谷川 雅樹
(株)砂子組 正員 田尻 太郎

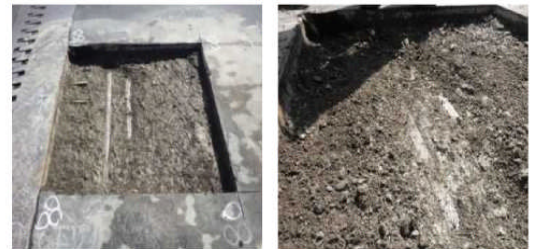
過年度の橋梁点検²⁾では、橋面全体を電磁波レーダー法による非破壊試験を実施し、異常信号が確認された床版端部箇所を微破壊試験(写真-1)により、床版の状態と劣化深さを確認している。

写真-1 微破壊試験状況(砂利化)

このことから、本橋の床版上面の劣化した要因は繰り返し輪荷重によって、床版上面にひび割れが発生し、その後、凍害による複合劣化と推定できる。
