梁部材を用いた床版防水材の接着力に関する一実験

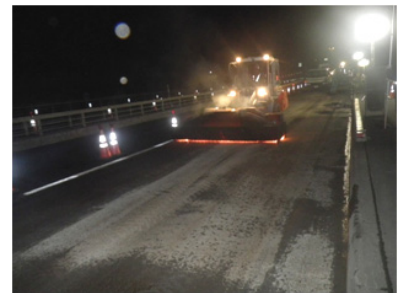
写真-1 夜間施工

一方、施工段階においては、夜間施工や片側交互施工等による短時間の施工制約があるなか（写真-1）、舗装切削後の劣化状況に応じた床版上面修復の判断が必要とされ、舗装切削により床版上面は目荒しされた状況でも（写真-2）、コンクリート上面の劣化状況を慎重に確認する必要がある。

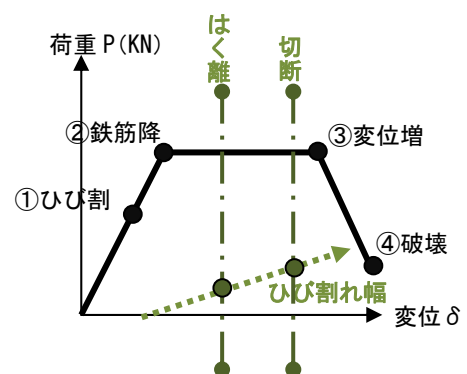
図-2 荷重-変位のモデル図

下面に塗膜系防水材を塗付け供試体を架台に設置し、梁中心へ荷重載荷する。荷重はひび割れの進展を確認しながら増加させ、荷重と変位、鉄筋ひずみ及びひび割れ形状、防水層の状態を観察する。①ひび割れが発生し、②鉄筋が降伏、③変位増加してひび割れが進展、④荷重が低下して破壊に至る状況を再現し、防水材はどのような状態になっているか、はく離又は切断がどの段階で確認されるかを把握するものである。（図-2）
