斜面表層崩壊対策に関する力学的土嚢設置の効果評価

Effect and evaluation on mechanical setting of sandbags for measures to slope outer layer collapse

(株)砂子組	正会員	井元 俊介 (Syusuke Imoto)
(株)砂子組	正会員	山元 康弘 (Yasuhiro Yamamoto)
(株)砂子組	非会員	妹尾 正之 (Masayuki Seo)
(株)砂子組	正会員	金子 弘幸 (Hiyoyuki Kaneko)
(株)砂子組	正会員	田尻 太郎 (Taro Tajiri)

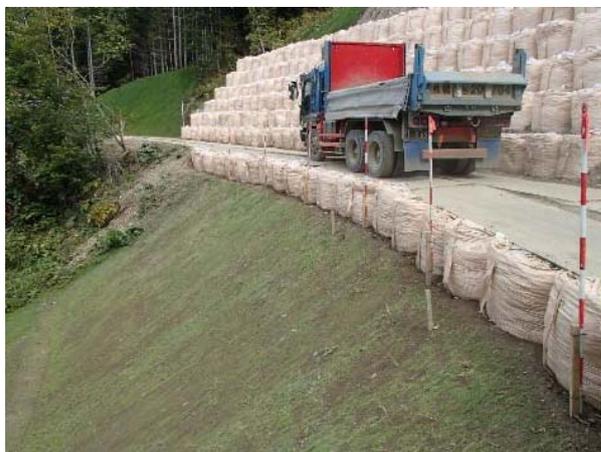
図 - 1 ダンプトラック走行中の林道

図-1 および 2 に、表層崩壊を起こした林道取付工事の現場を示す。崩壊箇所は尾根に囲まれた傾斜 30 ~ 40° の斜面で、被災箇所の中にやや不明瞭な沢地形が分布する（表流水は不明）。

崩壊面の土質は泥岩が主体の砂岩泥岩で、スレーキング風化しており、節理等の構造は読み取れなかった。
 図-1の林道下側の斜面は、1:1.5の勾配を持つ成形された盛土と考えられる。

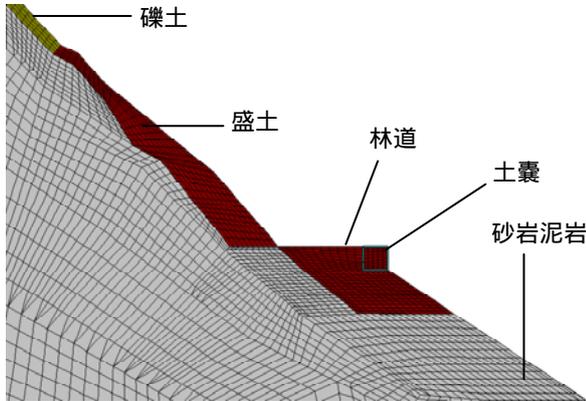
(a) 崩壊前の当初斜面

図-3に解析モデルを示す。図-3-(a)の林道上部の盛土斜面は、既往工事図面を用いた。林道を支持する盛土部分は、図-1に示した地質踏査結果より想定したものである。同図-(b)の崩壊後の斜面は、崩壊後に実施した測量結果に基づいている。表-1に岩盤物性値を示す。

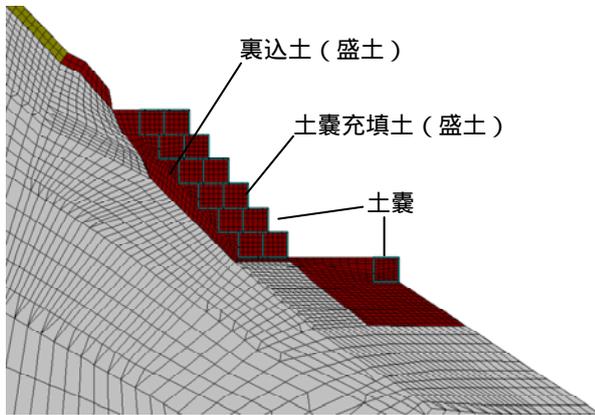
(b) 崩壊後の斜面と土嚢

岩盤物性値はボーリング結果等がないため、同じ工区内にある地質性状の近い現場の調査結果を用いている。土嚢裏込土と土嚢充填土は盛土と同じとし、土嚢(袋)は微小な引張剛性を持つトラス要素で表現した。

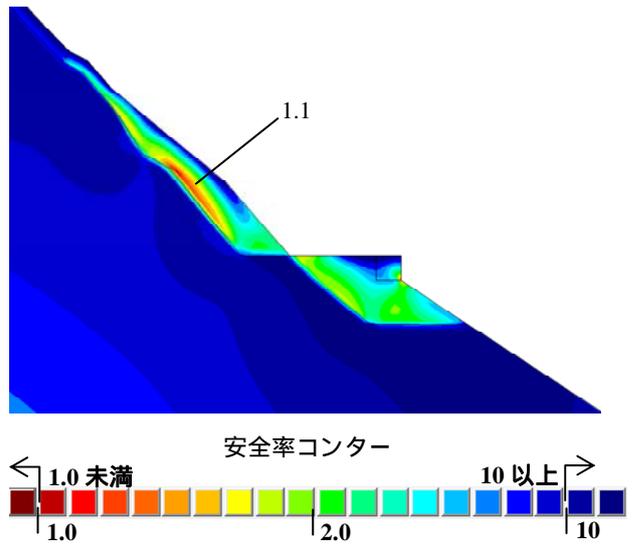
(a) 当初斜面乾燥時の安全率

ステップ解析を行うために、初期状態として崩壊前の当初斜面を想定する。当初斜面の乾燥時と湿潤時の安全率を図-4-(a), (c)に示す。(b)に示した地下水位は地質踏査からの推定で、重量は表-1の湿潤重量を使用した。

乾燥状態で当初斜面は、基盤岩と盛土の境界部で安全率が低いものの、崩壊には至らないと考えられる。なお安全率は、引張破壊しないものとして計算した。湿潤状態で境界部の安全率は1を下回り、安全率の低下部が繋

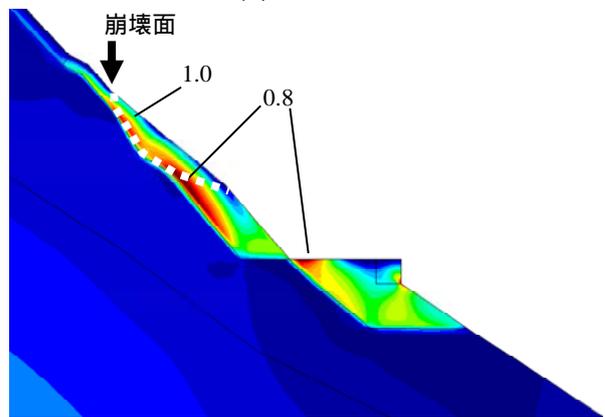
(c) 当初斜面湿潤時の安全率

がる形で崩壊面が形成され、表層崩壊に至った可能性がある。想定できる崩壊面で盛土を切り取ると図-5-(a)となり、崩壊後に実施された測量結果とほぼ一致する。

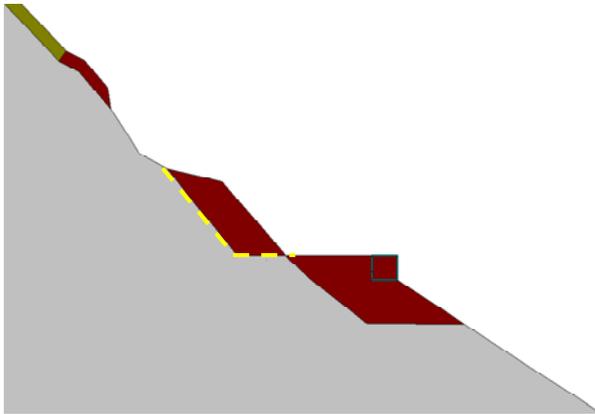
(a) 崩壊後の斜面

(a)は災害要因の除去と土嚢設置のため、点線まで盛土は廃土される。その状態での安全率を、同図-(b)に示す(乾燥状態)。表層崩壊と災害要因の除去により、崩壊後の斜面は安定していたと考えられる。

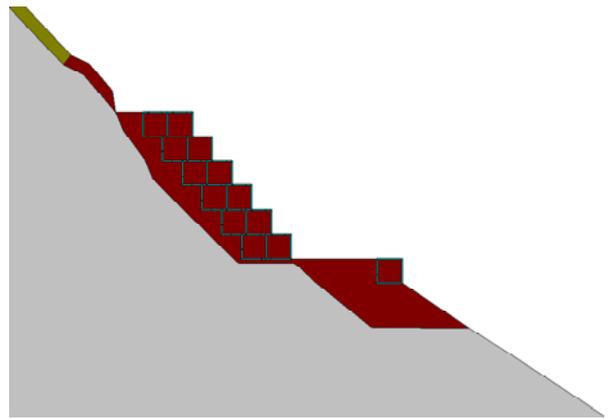
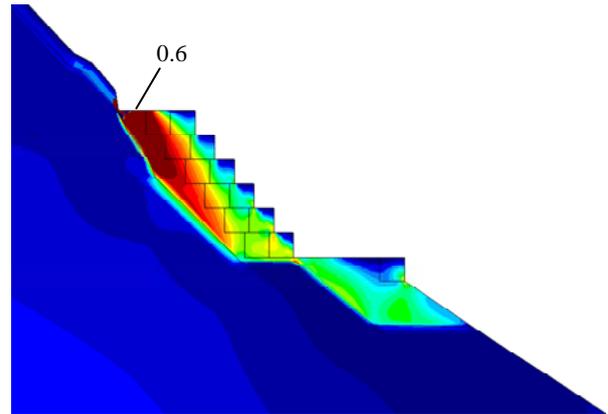
(a) 土嚢設置後乾燥状態

図-5-(b)に、土嚢および裏込め土を設置した状態での安全率を、図-6に示す。

土嚢設置後の乾燥状態で、土嚢の裏込め土はほとんど自立していないと考えられる。湿潤状態で、その傾向はさらに顕著になり、裏込め土が自立しない影響は土嚢内部の充填土に及び、特に多段積み最下段の土嚢への影響が大きい。湿潤状態では土嚢の充填土も大半が自立しないことから、多段積み維持される理由は、土嚢袋による拘束効果によるところが大きいと推測される。

さらにダンプトラックの走行による輪荷重を、3.5 m幅×40 kNとして与えると、法尻の地耐力も大きく低下している可能性がある事がわかる。

法尻の地耐力の低下などの影響により、大きな負担を受ける多段積み土嚢最下段の根足を失った場合、自立していない裏込め土および土嚢群が、地耐力の低下した林道に、上載荷重としてばら撒かれ、林道自体が失われる可能性は否定できない。

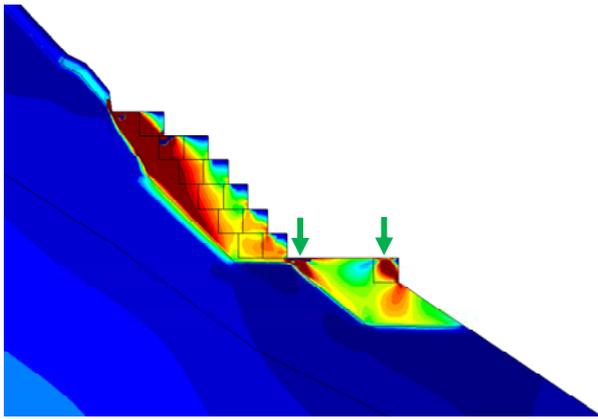
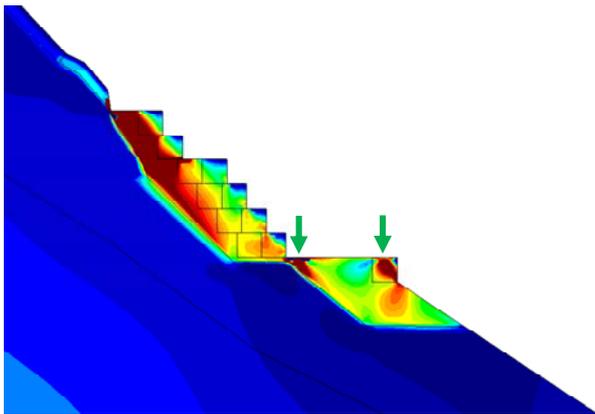
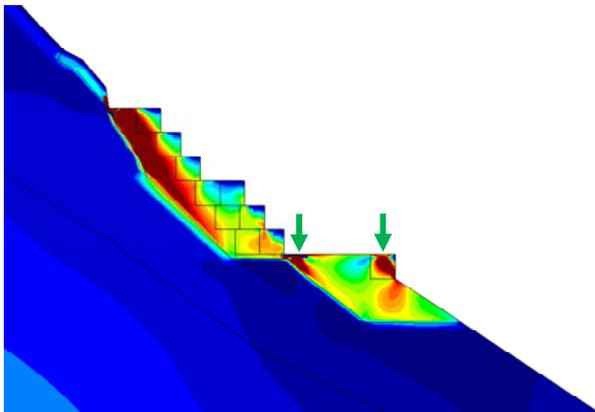
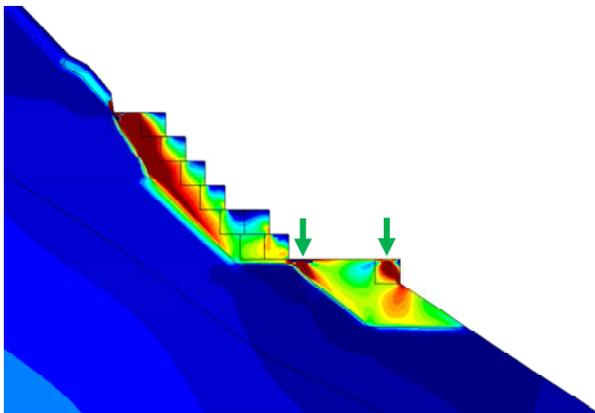
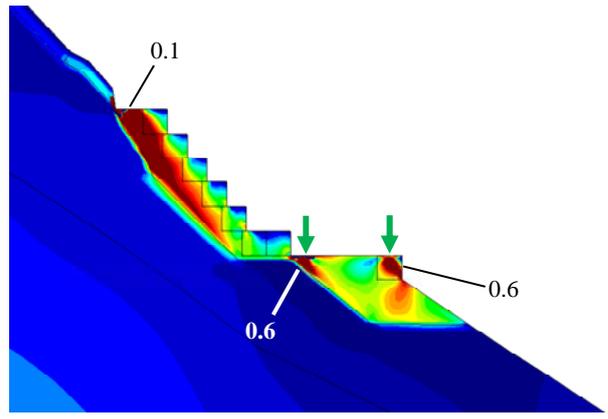
図 - 7 多段積み土嚢の撤去

前節の結果は、土嚢の過積によるものと想定し、1 層目の土嚢を、1 段ずつ順次撤去するステップ解析を行った。結果を図-7 に示す。全て湿潤状態である。

図-7-(a) ~ (e) に示すように、多段積み土嚢の 1 層目をほぼ全部撤去すれば、裏込め土が自立しない事と、輪荷重による地耐力の低下は避けられないものの、最下段土嚢への負担は減少し、土嚢壁は自立すると考えられる。

図-5-(b) に示すように、崩壊後の斜面は土嚢壁がなくても安定している可能性があり、多段積み土嚢の 1 層目を撤去する事によって、押さえ盛土としての大型土嚢壁は、妥当な予防工になると考えられる。
