床版劣化に関する打音試験方法のデータ処理と評価

Processing method and evaluation of data by tapping sound test about degradation of bridge floor slabs

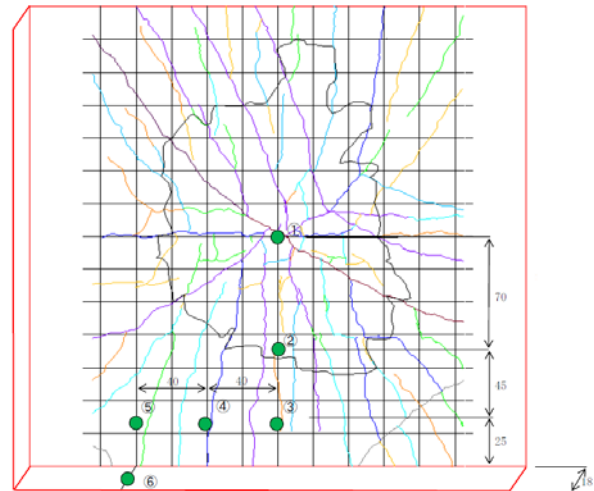
図-1 打音試験実施位置図

供試体全景を写真-1および写真-2に示す。供試体寸法は2800×2800×180mmで、図-1に示す6箇所の測点で打音試験を実施した。なお、図-1は劣化供試体を示しているが、健全供試体でも同様の位置で実施した。打音試験は、各測点で5回の打撃音をマイクロフォンで集録し、その平均値を当該測点の打撃音としてFFT解析により周波数特性を分析した。

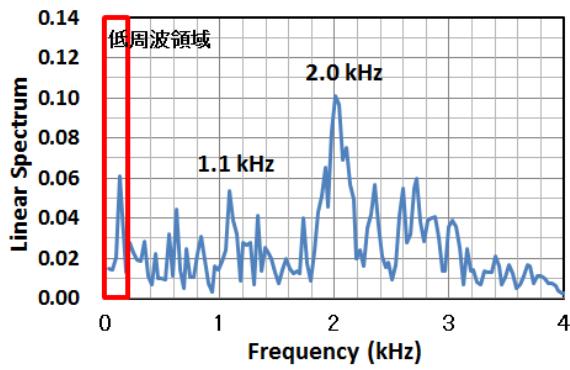
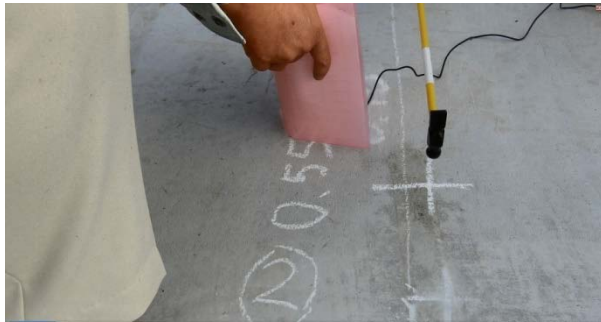
a) 健全供試体 測点 2 の周波数分析結果と状況

図-2 に主な測点の分析結果と測点の状況を示す。なお、測定は野外で実施しており、風による音も収録されていたが、他の研究で風音は 0.2kHz 以下の低周波数領域に存在することが確かめられている⁴⁾ことから、0.2kHz 以下の低周波数領域は検討の対象から除外した。

健全供試体では、測点 2 および測点 4 とともに、1.1kHz および 2kHz 程度の周波数帯が卓越している。これに対し、劣化供試体の測点 2 では、1.8Hz 程度以下の周波数帯が全般的に高く特に 0.9kHz が卓越している。劣化供試体の測点 2 は押抜き試験により押抜かれた範囲の中に

ハンマーによる衝撃周波数は 1.5~2Hz であり打撃音はこれによる板の曲げ波によるという報告⁵⁾があるが、2 kHz 程度の卓越周波数は健全部および劣化部ともに見られたことから、ハンマーの打撃状況やコンクリート物

性等による周波数と考えた。一方、1kHz 程度以下で見られる卓越周波数は、健全供試体ではほぼ 1.1kHz であるのに対し、押抜かれた範囲の中にあり浮き等が発生している箇所は測点 2 では 0.9kHz が、近傍に微細なクラック測点 4 では 0.6kHz が卓越していた。

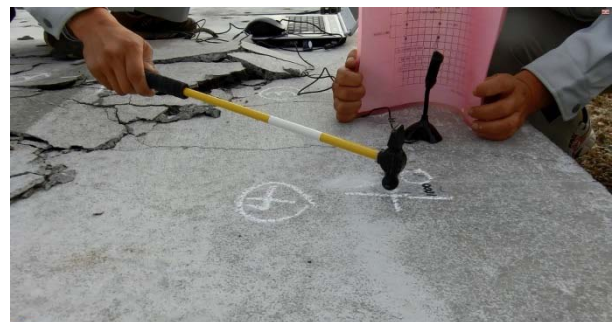
d) 劣化供試体 測点 4 の周波数分析結果と状況

あり浮き等が発生している箇所である。劣化供試体の測点 4 は 2.0、2.5kHz 程度の周波数帯が卓越しており低い周波数帯では 0.6kHz がやや卓越している。劣化供試体の測点 4 は近傍に微細なクラックはあるものの、押抜き試験による押抜かれた範囲から 40cm 程度離れている箇所である。

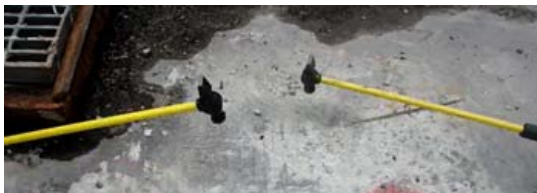
a) 健全部の周波数分析結果と状況

主要な結果を図-3 に示す。図の a)は健全部の結果であるが 2.6kHz と 1.0kHz 程度で卓越しており、供試体における測定結果と同様の傾向を示した。図の b)は、床版上面をはつた後に砂利化が確認された部分であるが、2.4kHz と 0.9kHz 程度で卓越していることは健全部と同様であるが、2kHz 以下の低い周波数帯が全般的に高くなっており、0.9kHz に加えて 0.5kHz でも卓越周波数が確認できる。

以上の結果から、2.5kHz 程度の卓越周波数がコンクリート物性などに起因すると考えられる卓越振動数であり、1kHz 程度の卓越振動数が供試体の形状や損傷などの構造に起因する卓越振動数と評価した。また、砂利化した場合にはこの周端数は大きく変化しないが前後の周波数帯全般が高くなっている。浮きが発生した場合は個々の卓越周波数が 0.5Hz 程度まで低下した。

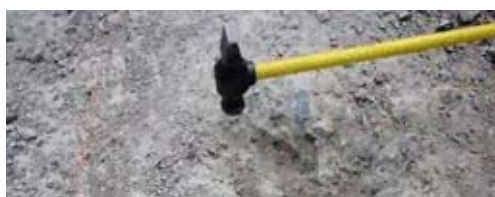
c) 浮き部の周波数分析結果と上面はつり後の状況

図の c)および d)は床版上部の浮きが確認された部分であり、d)が比較的法的範囲にわたる浮きが確認されている。これらは同様の傾向が見られ、2.5kHz 程度の卓越周波数は確認できるものの明瞭ではなく、1kHz 程度の周波数帯の卓越振動数は確認できず、c)では 0.5kHz が d)で

は 0.4kHz 程度の周波数が大きく卓越している。

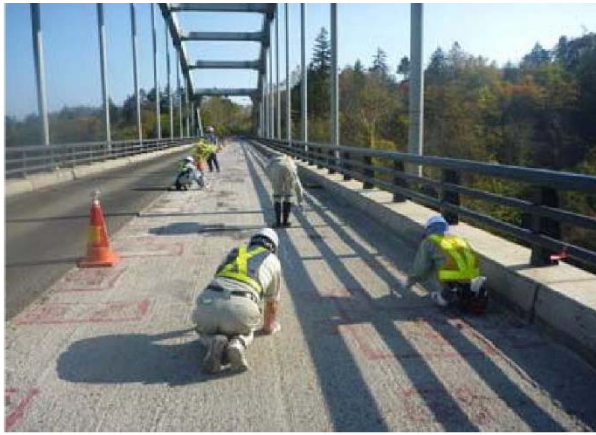
写真-3 実橋における試験状況

打音試験は、対策工実施の際に舗装を除去した段階で実施し、床版上面をはつた後に当該箇所の劣化状況を確認している。また、供試体の試験と同様に、各測点で

5 回打撃音をマイクロフォンで集録しその平均値を当該測点の打撃音として FFT 解析により周波数特性を分析した。また、0.2kHz 以下の低周波数領域は風音の影響とし検討の対象から除外している。
