縦断勾配 5%を有する中路式ローゼ橋の振動および床桁の載荷特性

Vibrations and loading Characteristics of half-through type Lohse bridge having longitudinal slope 5%

(株) 砂子組 ○正 員 古川 大輔 (Daisuke Furukawa)
 札幌開発建設部 千歳道路事務所 正 員 坂 憲浩 (Norihiko Saka)
 (株) 砂子組 正 員 川村 正之 (Masayuki Kawamura)
 (株) 砂子組 正 員 佐藤 昌志 (Masashi Sato)

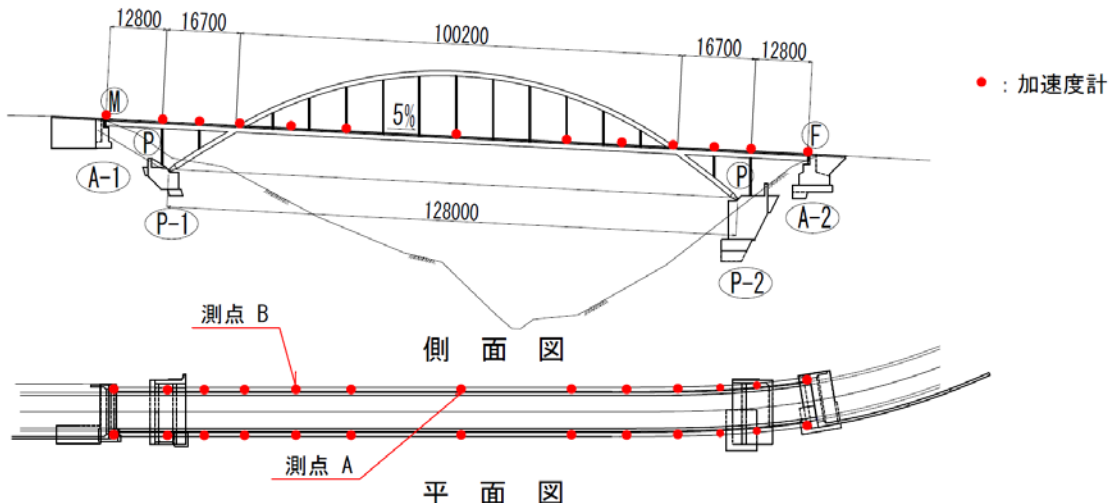
図-1 加速度計設置位置図

振動計測は、補剛桁に加速度計を設置し一般車両通行時の鉛直方向の加速度を全点同時計測した。加速度計の設置位置図を図-1 に示す。なお、加速度計の出力波形は 5 msec のサンプリング速度で一括収録している。

測定結果の一例として、図-1 に示す測点 A および B の加速度波形の一部と加速度波形から求められたリニアスペクトルの分布を図-2 に示す。図より複数の卓越振動数が確認でき、その範囲は概ね 1~4.5Hz である。これらの卓越周期における振動モード図を図-3 に示すが、いずれも良好な振動モードでこれらの卓越振動モードは固有振動モードと評価した。なお、3Hz 以上の振動モードはいずれもねじり振動である。

- ・図-1 に示すように道路線形が端部で曲線となっており、床桁で調整されていることから、ねじり振動モードが励起されやすい。

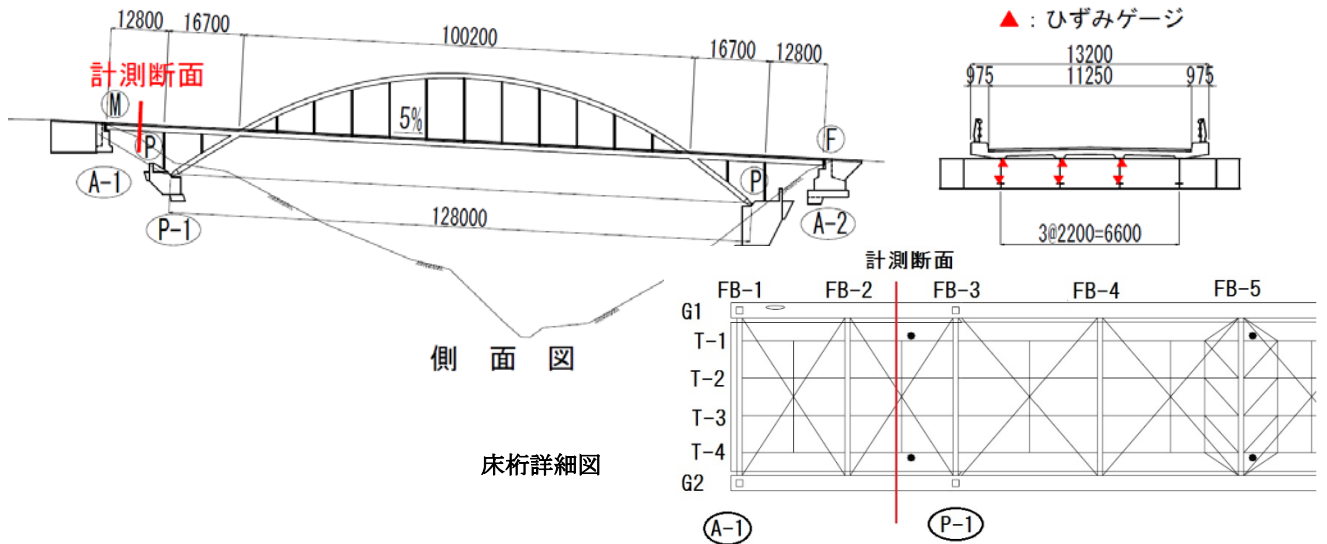
図-5 床桁載荷試験概要図

床桁の載荷試験は、図-5に示す測定断面において床組縦桁の上フランジおよび下フランジにひずみゲージを設置し、荷を積載し総重量 20 t 程度に調整したダンプトラックを 1mピッチで移動および停止を繰り返すことにより載荷し、各載荷位置での縦桁に発生するひずみを静的に測定した。
