床版端部の劣化推定と補修に関する一提案

The proposition about deteriorating estimation and the repair of the bridge floor slabs edge

(株)砂子組土木部 ○正員 井元 俊介 (Syunsuke Imoto)
(株)砂子組土木部 非正員 山本 寛子 (Hiroko Yamamoto)
(株)砂子組土木部 正員 古川 大輔 (Daisuke Furukawa)
(株)砂子組土木部 正員 長谷川 雅樹 (Masaki Hasegawa)
(株)砂子組土木部 正員 田尻 太郎 (Taro Tajiri)

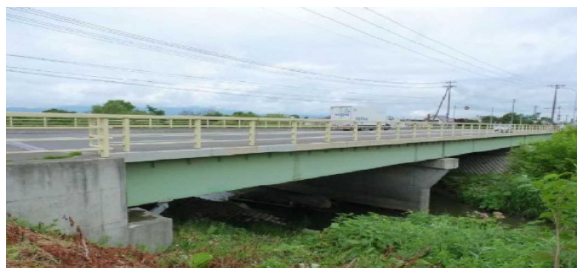
写真-1 橋梁側面全景

図-1、図-2、写真-1 に対象とした橋梁を示す。本橋は一般国道 12 号に掛かる、1967 年に架橋された橋長 71.10m の 3 径間連続非合成 I 桁橋であり、床版は 1985 年に I 型鋼格子床版へ打ち換えられた橋梁である。床版は打ち換え後、30 年が経過しており設計活荷重は TL-20 である。
