# 「曲げ部材梁を用いた床版防水材の追従性に関する実験的研究」

Experimental Study on Followability of Bonding Waterproofing System using flexural Concrete Beam

(株)土木技術コンサルタント ○正員 三好章仁 (Akihito Miyoshi)  
 (株)砂子組 正員 近藤里史 (Satoshi Kondou)  
 (株)長大 正員 高畑智考 (Tomochika Takahata)  
 (株)砂子組 非会員 佐藤清正 (Kiyomasa Satou)  
 (独)土木研究所寒地土木研究所 正員 西 弘明 (Hiroaki Nishi)

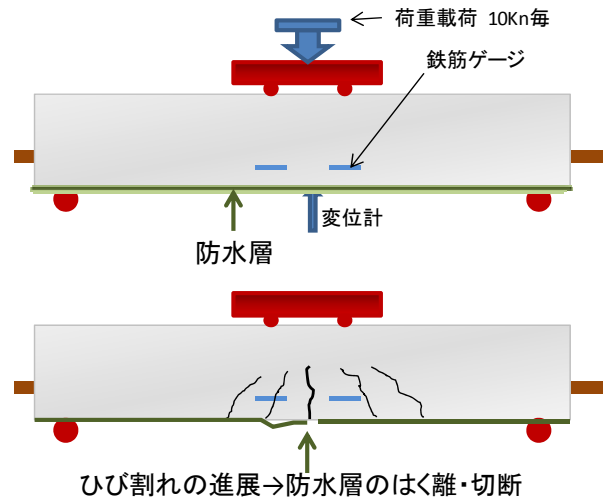
図-2 実験方法

下面に塗膜系防水材料を塗付け供試体を架台に設置し、梁中心へ荷重载荷する。荷重はひび割れの進展を確認しながら増加させ、荷重と変位、鉄筋ひずみ及びひび割れ形状、防水層の状態を観察する。①ひび割れが発生し、②鉄筋が降伏、③変位増加してひび割れが進展、④荷重が低下して破壊に至る状況を再現し、防水材はどのような状態になっているか、はく離又は切断がどの段階で確認されるかを把握するものである。

実験ケースは、防水層の塗付けを素地のまま行ったCASE1、補修時舗装切削の再現として目荒しを施したCASE2の2ケースにおいて実施した。

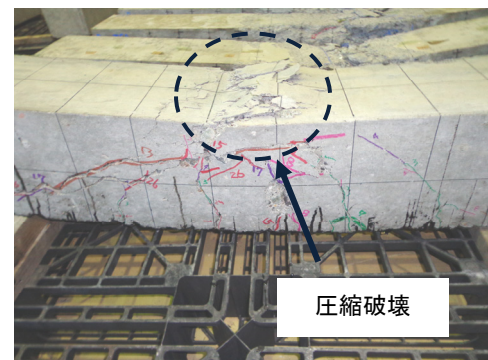
写真-3 CASE2 梁の状態

CASE2 の防水層の状態は、荷重  $P=69\text{Kn}$ 、変位  $\delta=24\text{mm}$ 、ひび割れ幅  $5.0\text{mm}$  において、はく離が発生した。その状況写真が写真-3.4 である。
